### Vermeidung von Stolper-, Rutsch- und Sturzunfällen – Praxisbeispiel 1: Abhilfe bei Farbverunreinigungen

## Vermeidung von Stolper-, Rutsch- und Sturzunfällen – Praxisbeispiel 2: Rutschsichere Galerieaufstiege

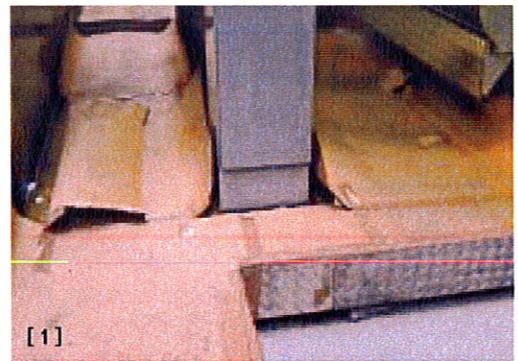
[ 1 ] Kartonbogen zur Vereinfachung der Reinigung bilden Rutsch- und Stolperstellen.

Zur Erleichterung der Reinigung wird der Boden zwischen den Druckwerken gern mit Kartonbögen oder Papier abgedeckt.

Das Papier verrutscht leicht auf dem glatten, metallischen Untergrund. Die Kartonbögen bilden Stolperstellen.

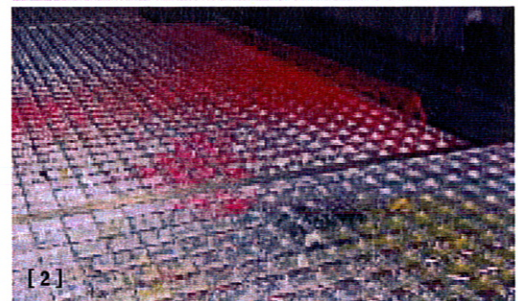
[ 2 ] Mit Gitterrosten wird eine hohe Rutschhemmung erzielt.

Eine Alternative wurde in einem Mitgliedsbetrieb erfolgreich erprobt. Dabei werden auf den Riffelblechen zwischen den Druckwerken Gitterroste fest verschraubt. So entsteht eine Lauffläche ohne Stolperstellen und mit hoher Rutschhemmung.

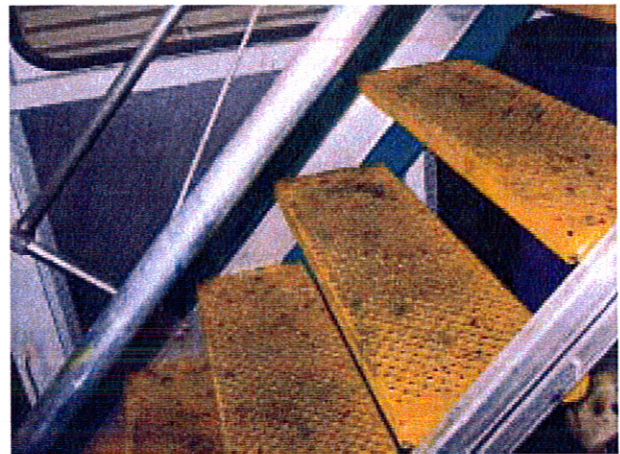
Galerieaufstieg mit rutschhemmender Beschichtung.

Galerieaufstiege aus Metall sind meist glatt. Rutschunfälle können die Folge sein. Ein spezieller Anti-Rutsch-Belag macht Galerieaufstiege rutschsicherer. Dieser Anti-Rutsch-Belag wird mit einer speziellen Oberflächenbehandlung aufgetragen. Dazu müssen die Laufbleche und Trittstufen allerdings ausgebaut werden.

Ist der Haftvermittler ausgetrocknet, wird die reaktionshärtende Zweikomponenten-Kunststoffkombination im Spritzverfahren aufgetragen. Die chemisch und mechanisch hoch beständige Verschleißschicht wird im noch frischen Zustand mit einem gebrochenen Hartkorn von 0,6 mm bis 1 mm Körnung abgestreut. Je nach Einstreuung wird eine hohe bis sehr hohe Rutschhemmung erreicht.

Anschließend wird der Anti-Rutsch-Belag versiegelt und dadurch hochbeständig gegen Chemikalieneinwirkung. Um auf die Stolpergefahr hinzuweisen, kann die Beschichtung in Signalgelb gefärbt werden.
